Fahrzeug-Wertgutachten

Gutachtennummer: W151015-02

Wertermittlungsdatum: 15.10.2015

Wertermittlungsergebnis: Fahrzeug: TATRA 813 8x8 **25.000,00 EUR**
Maschine: Stromerzeuger MWM
TRHS 518A **27.000,00 EUR**

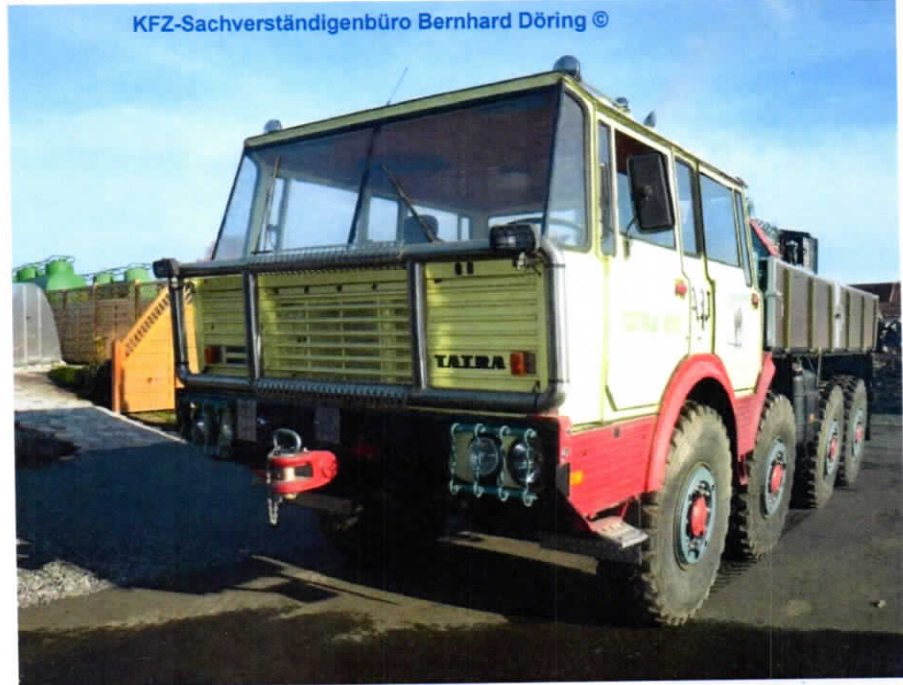
Foto 01

Fz.-Diagonale vorne links

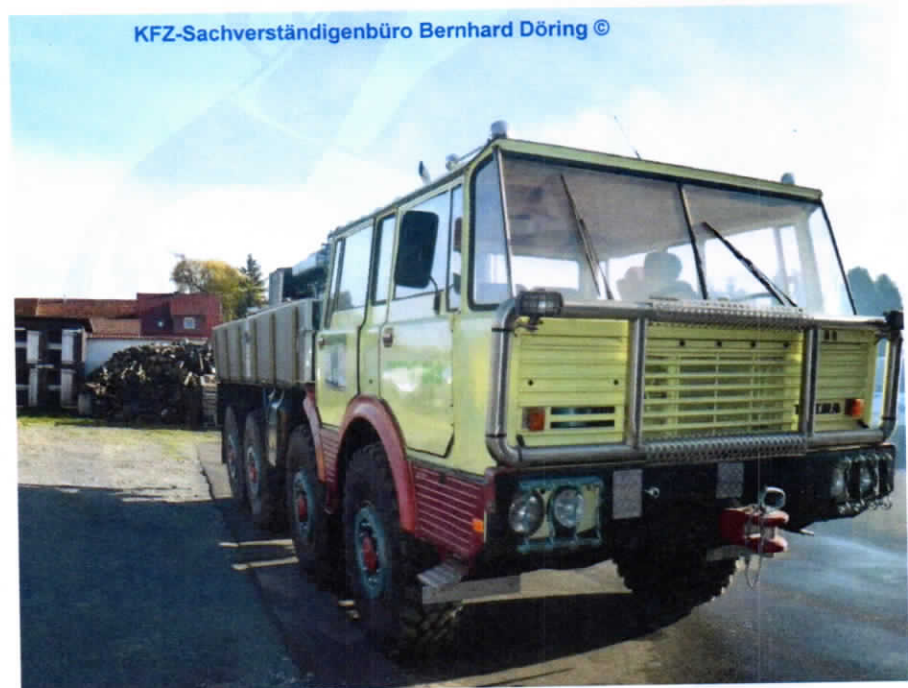
Foto 02

Fz.-Diagonale vorne rechts

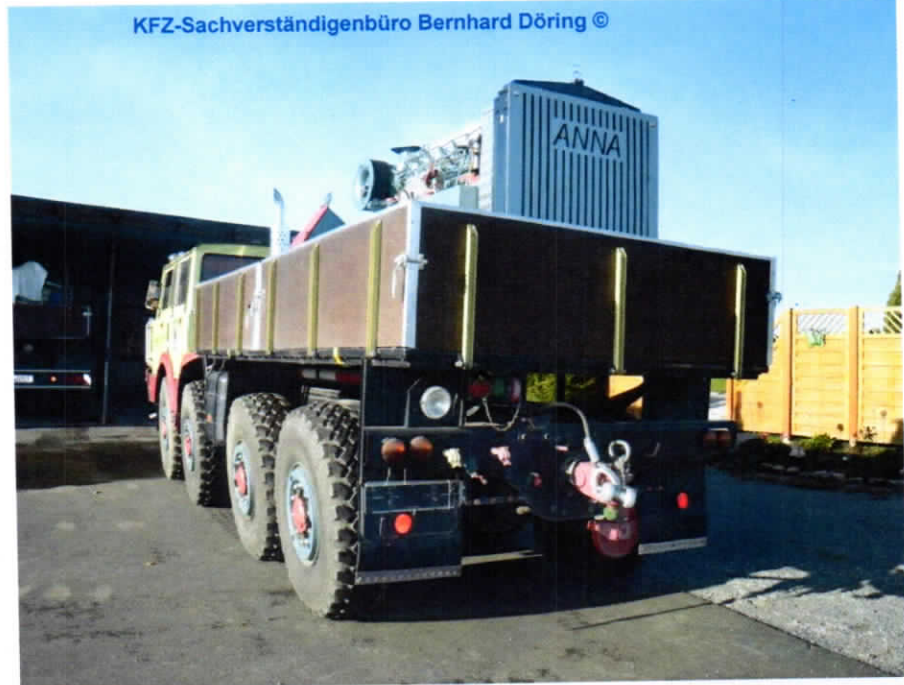
Foto 03

Fz.-Diagonale hinten links

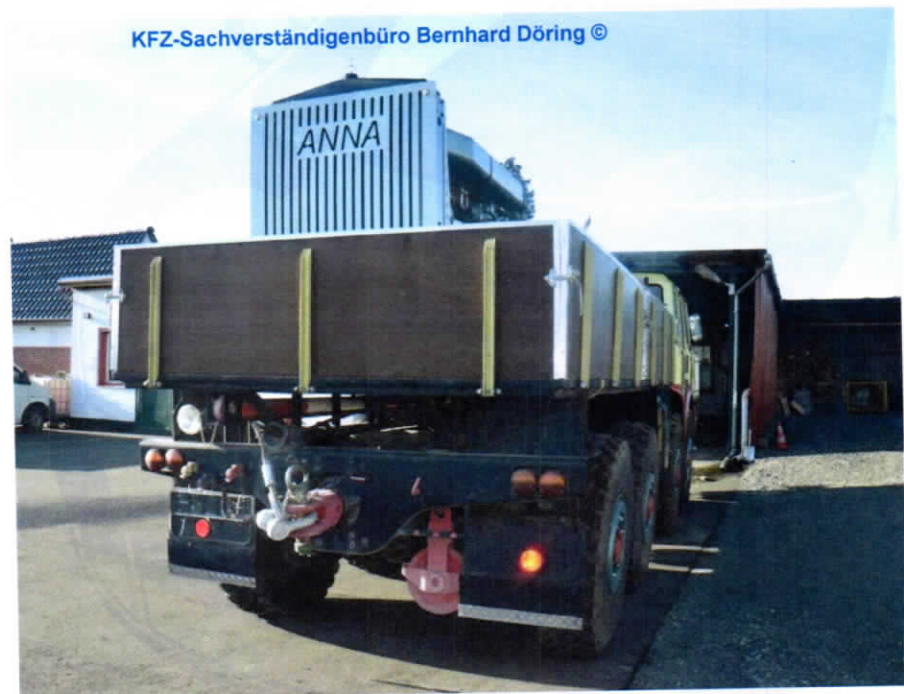
Foto 04

Fz.-Diagonale hinten rechts

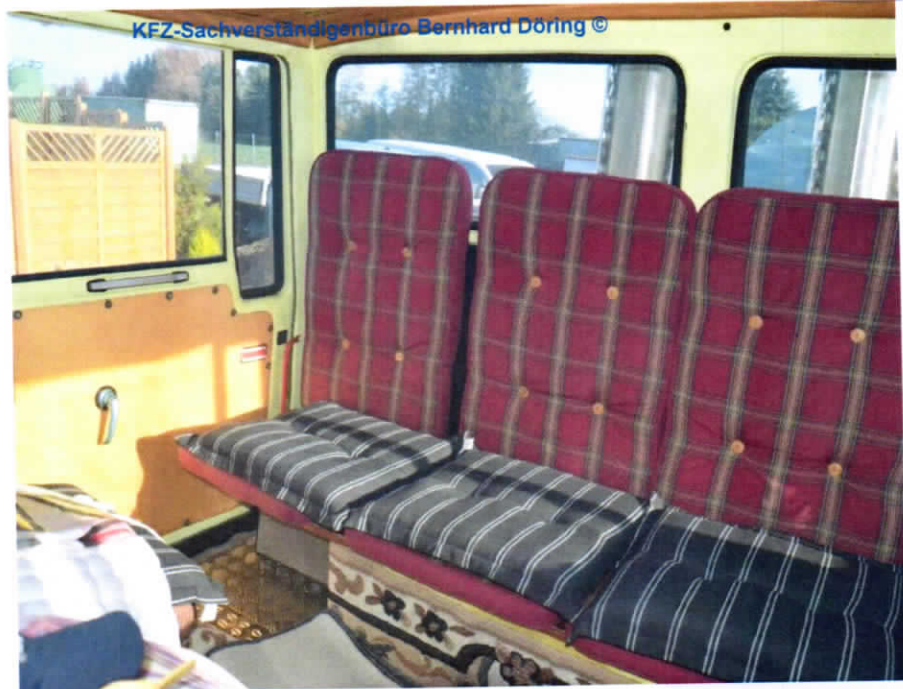
Foto 05

Zweite Sitzreihe

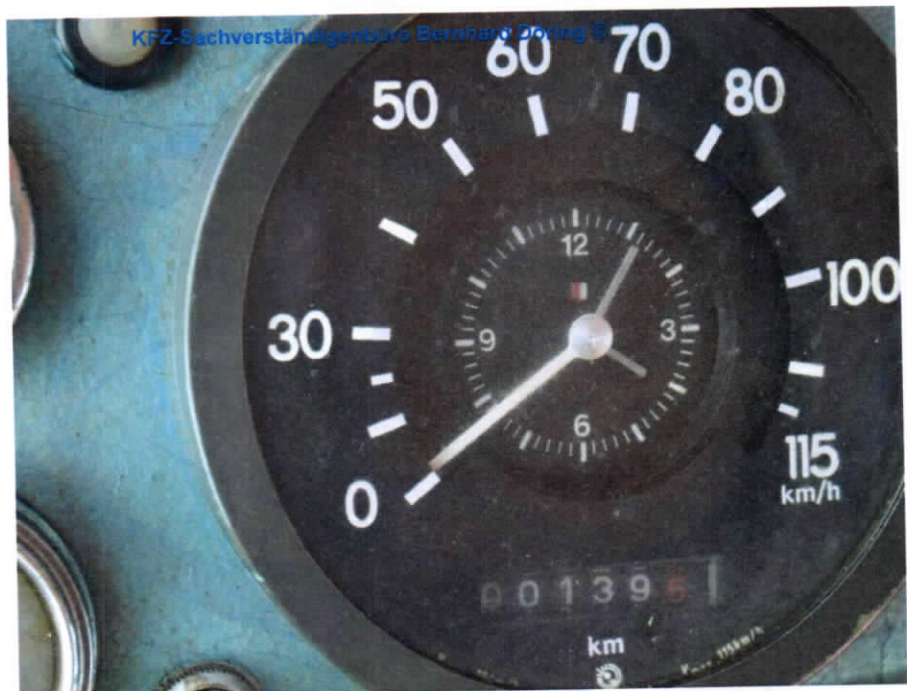
Foto 06

Kilometerstand

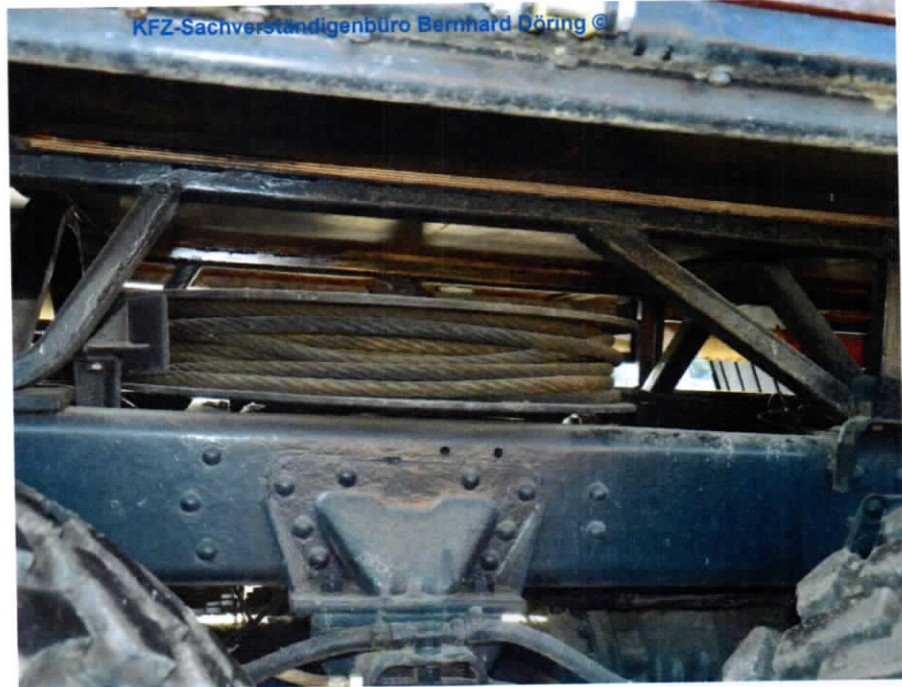
Foto 07

Fahrzeug mit Seilwinde

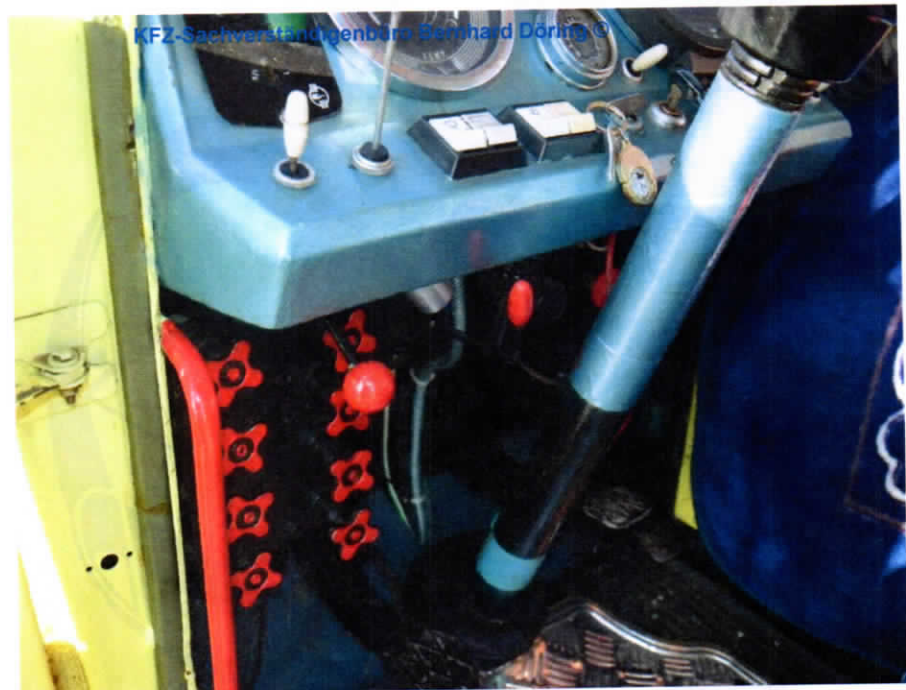
Foto 08

Fußraum Fahrerseite

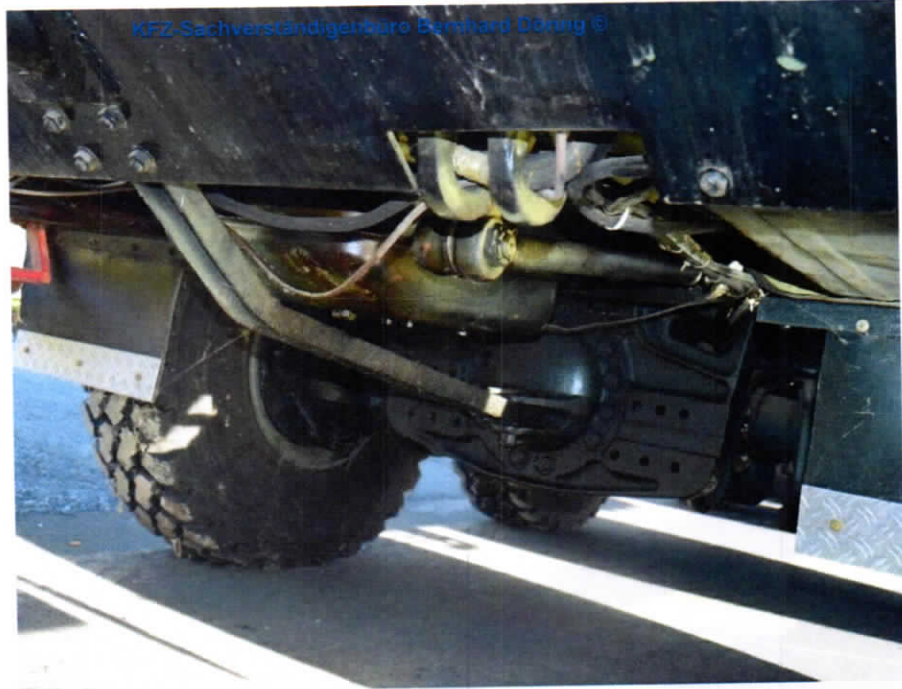
Foto 09

Vorderachse

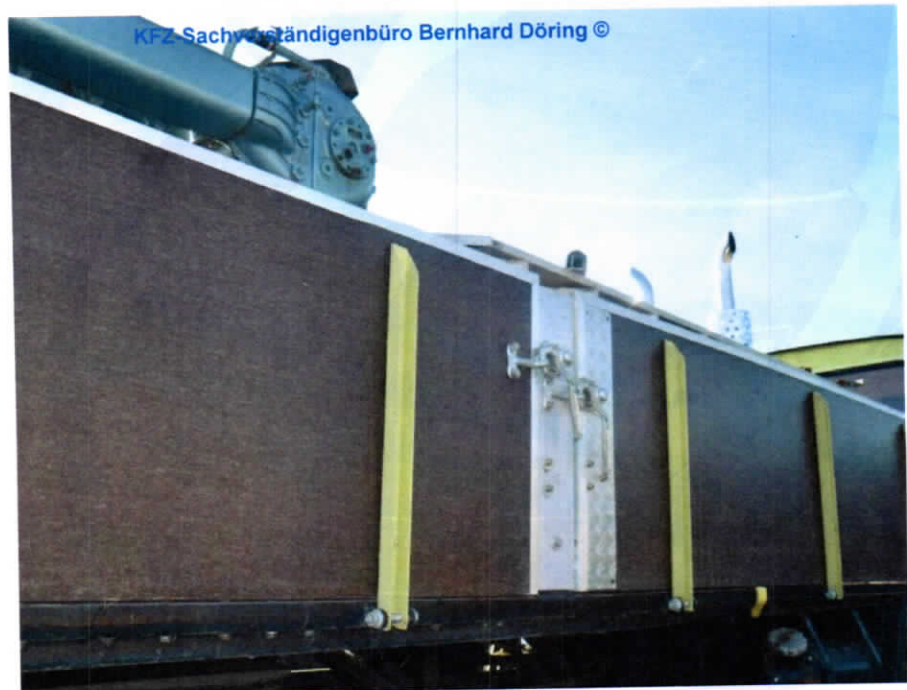
Foto 10

- die Karosserie- Oberfläche wurde lackiert
- Pritschenboden und Planken wurden erneuert
- Fahrzeug mit Seilwinde
- Frontbügel aus Edelstahl
- ein Kompressionstest wurde nicht durchgeführt
- Motor, Achsen und Getriebe befinden sich im einem guten Zustand

Seitenbeplankung

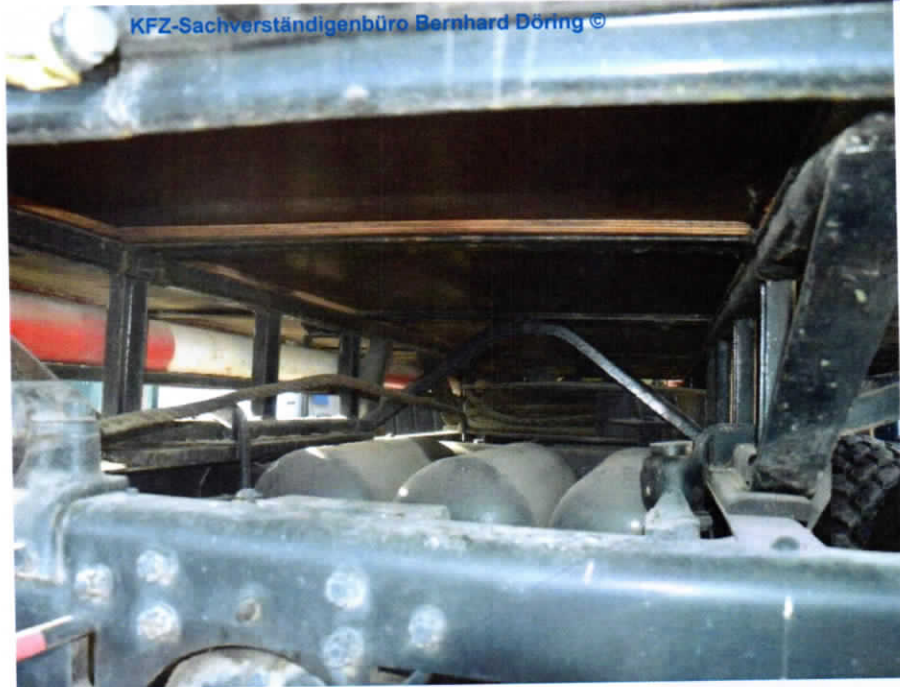
Foto 11

Pritschenboden von unten

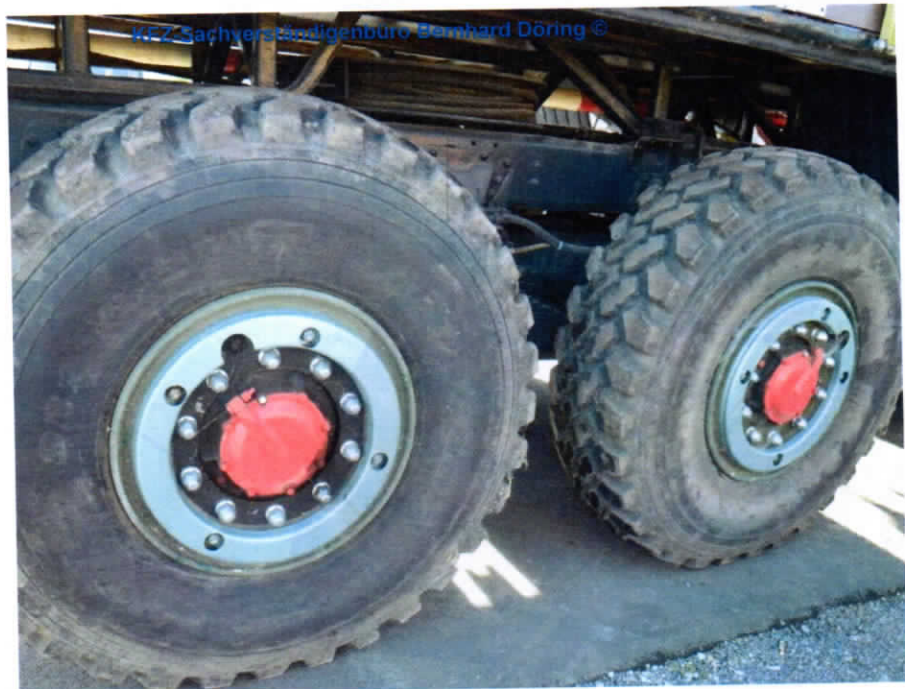
Foto 12

Bereifung

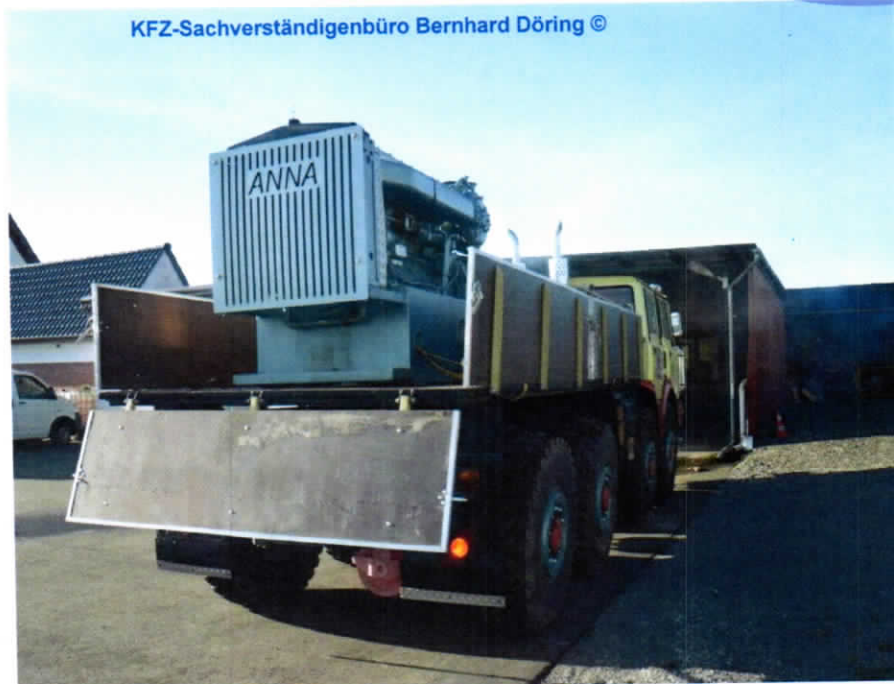
Foto 13

Der Stromerzeuger ist mit der Ladefläche des o.a. TATRA 813 fest verzurrt.

Stromerzeuger auf
Fahrzeugpritsche verzurrt

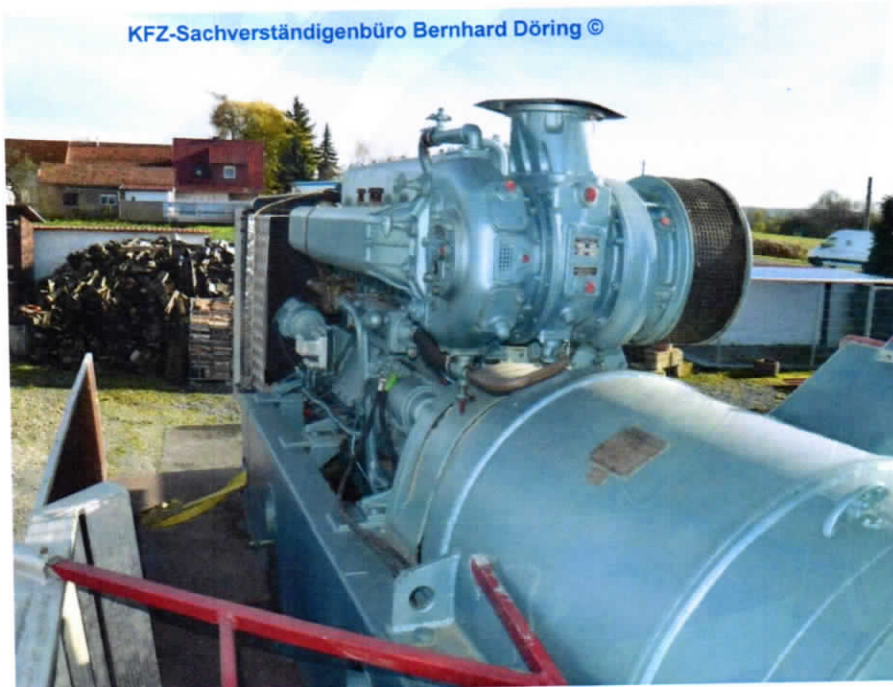
Foto 14

Stromerzeuger

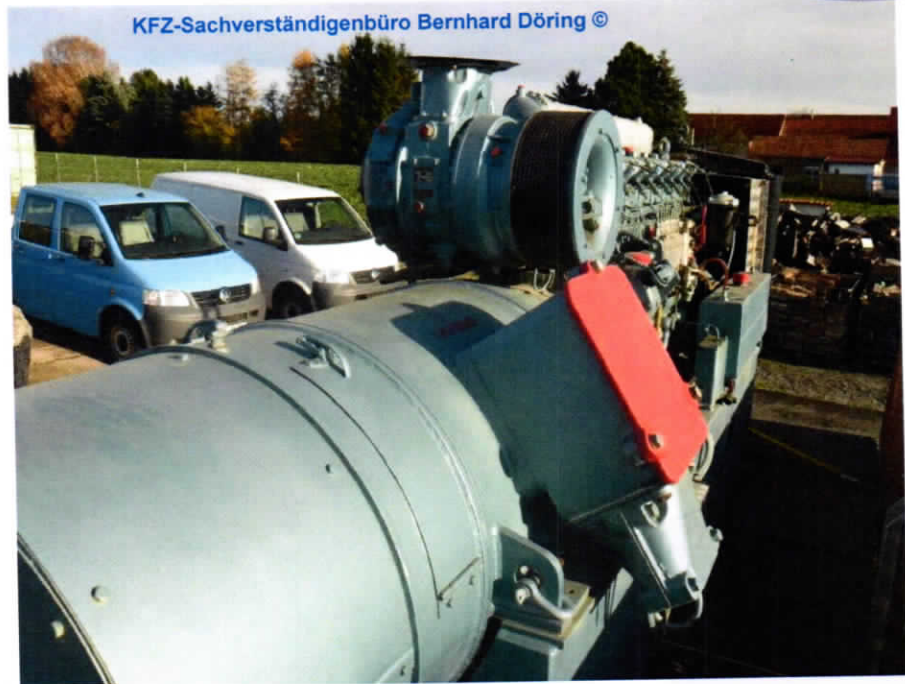
Foto 15

Stromerzeuger

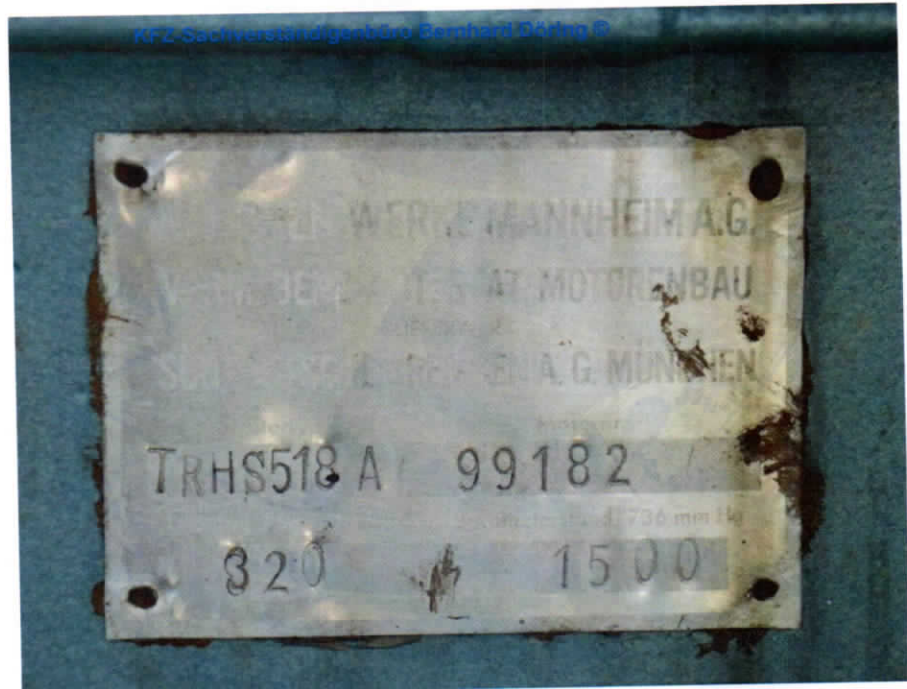
Foto 16

Typenschild Stromerzeuger
